## Utlåtande över ÖVERLÅTELSEBESIKTNING

SKYTTSTENNÄS 1:151

Stennäsvägen 58, 744 96 Järlåsa

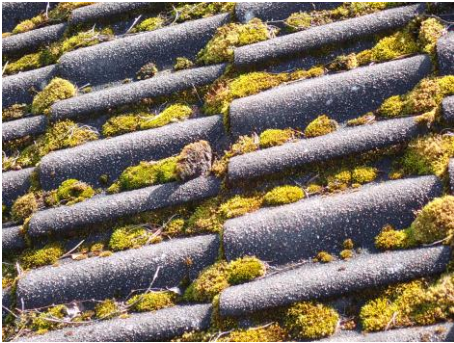
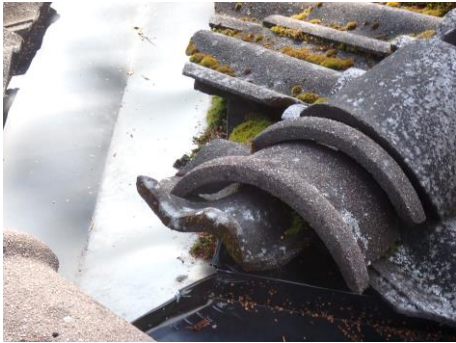
| Yttertak: | <p>En del mosspåväxt förekommer på takpannorna.<br/>Takplåtarna ansluter dåligt mot takpannorna.<br/>Flera takpannor ligger ojämnt.<br/>Minst en takpanna var trasig.<br/>Med anledning av ovanstående noterade brister, svaga punkter se även riskanalys punkt 3:3.<br/>Plåtdetaljer är färgflagnande.<br/>Taket är av säkerhetsskäl endast besiktigad begränsat från markstege vid takfot samt i anslutning till takstegen.</p> <div></div> |

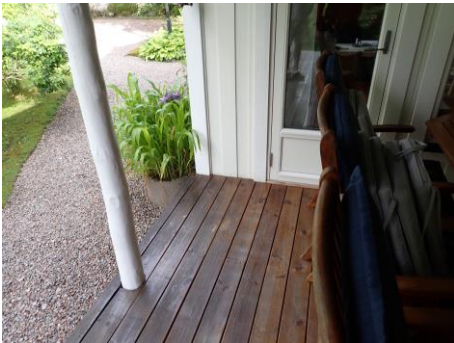
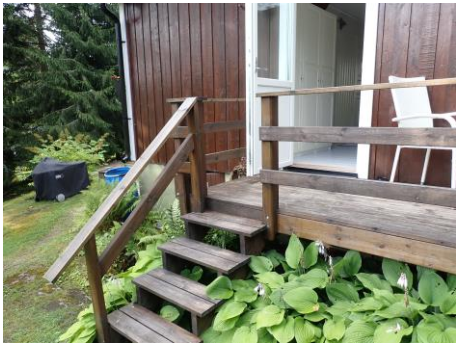
| Övrigt: | <p>Altanräcke saknas runt altanen på framsidan.<br/>Räcket runt altanen på baksidan uppfyller inte gällande säkerhetskrav.</p> <div></div> |

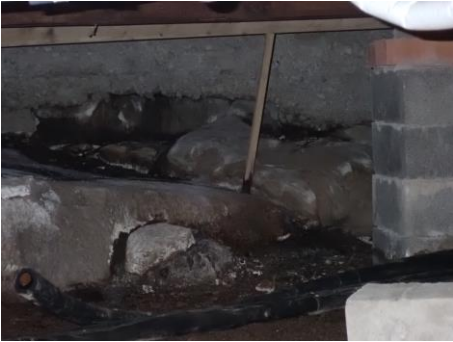
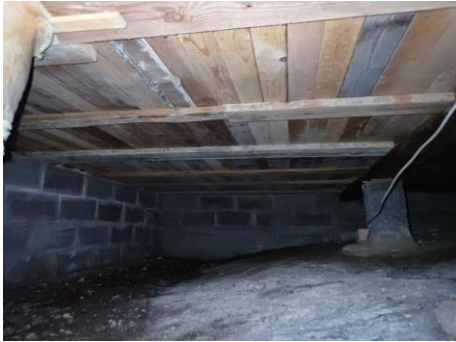
| Råkällare/Krypgrund | En del fuktgenomslag förekommer på grundmurar och mark.<br>Mindre missfärgningar (mögel) förekommer på trossbotten.<br>Trästöttor är fuktskadade i nedre delar.<br>Med anledning av ovanstående noterade brister, svaga punkter se även riskanalys punkt 3:2. |

- 3:2** Krypgrunder betraktas idag som kända riskkonstruktioner och är en känslig konstruktion ur fuktsynpunkt sett bland annat beroende på årstidsvariationer i temperatur och fuktbelastning från mark. Under de perioder då lufttemperaturen utomhus är högre än i kryputrymmet, kommer varm fuktig luft in i ett kallare utrymme och höjer den relativa luftfuktigheten i krypgrundsutrymmet. Risk för skador föreligger och skador kan uppstå såsom fukt, mögel och rötelaterade skador som möjlig följd. Eventuellt inbyggt/nyttjande av tryckimpregnerat virke i konstruktionen kan leda till kraftig avvikande lukt. Plintar av trä i grunden som ansluter direkt mot berg löper risk att drabbas av fukt, mögel och/eller rötelaterade skador i ändträ.

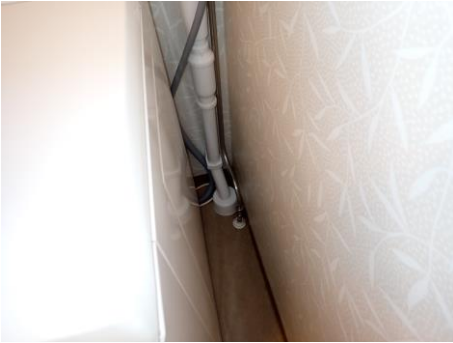
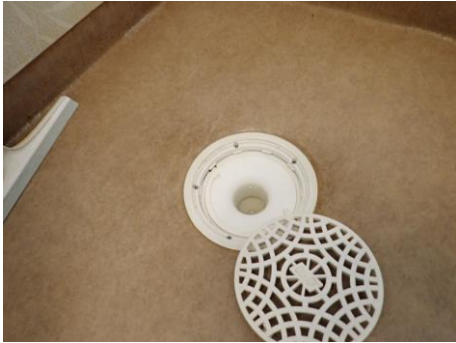
| Wc/Dusch/Tvätt: | Dåligt fall på golv.<br>Rörgenomföringar i våtzon 1 vilket inte uppfyller gällande branschregler vid tidpunkten för utförandet.<br>Frånluftsventilation saknas (väggventil finns). |

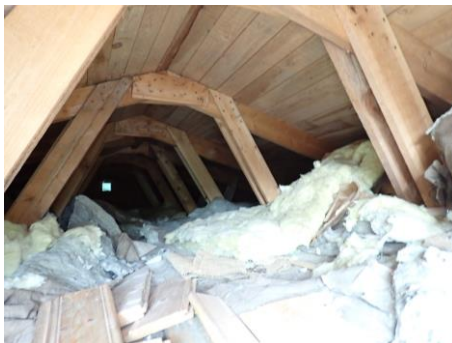
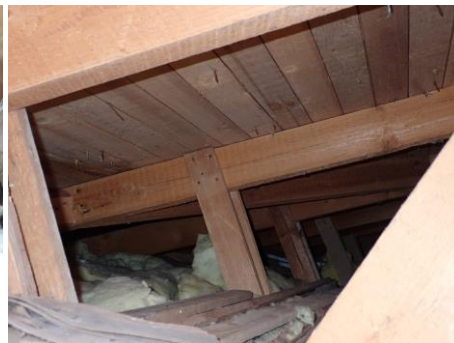
Mindre missfärgningar (mögel) förekommer på takpanelen.

Isoleringen täpper delvis till luftspalter från takfoten.

Med anledning av ovanstående noterade brister, svaga punkter se även riskanalys punkt 3:4.

- Mosspåväxt på tak kan på sikt komma att skada underliggande takkonstruktion med fukt, mögel och/eller rötelaterade skador som möjlig följd.
- 3:4** Då mindre missfärgningar (mögel) förekommer på takpanelen finns risk för att missfärgningarna kan komma att öka. Vinden bör ses över kontinuerligt så att man kan hålla uppsikt över eventuella framtida förändringar.

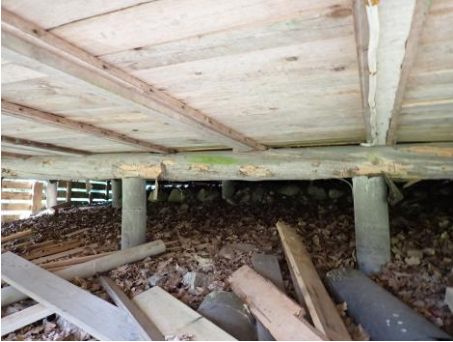
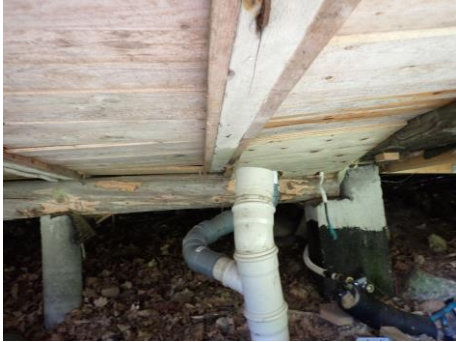
| Grundmur/Hussockel: | <p>Mindre missfärgningar förekommer på trossbotten.<br/>Virkesförvaring förekommer på mark.<br/>Med anledning av ovanstående noterade brister, svaga punkter se även riskanalys punkt 3:2.</p> <div></div> |

Delvis inklädd plintgrund betraktas idag som kända riskkonstruktioner och är en känslig konstruktion ur fuktsynpunkt sett bland annat beroende på årstidsvariationer i temperatur och fuktbelastning från mark. Under de perioder då lufttemperaturen utomhus är högre än i kryputrymmet, kommer varm fuktig luft in i ett kallare utrymme och höjer den relativa luftfuktigheten i krypgrundsutrymmet. Risk för att ytvatten kommer in i plintgrunden ökar även då plintgrunder ofta saknar dränering och marken sällan är rengjord från organiskt material. Risk för skador

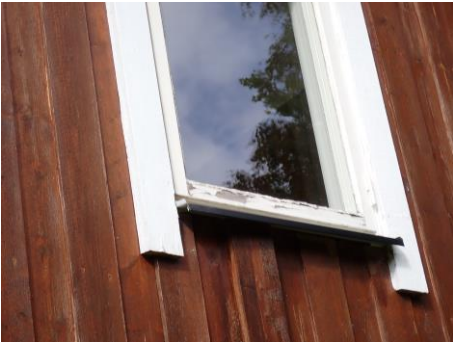
| Fönster: | <p>Lilla fönstret i allrummet är färg och kittskadat.</p> <div></div> |

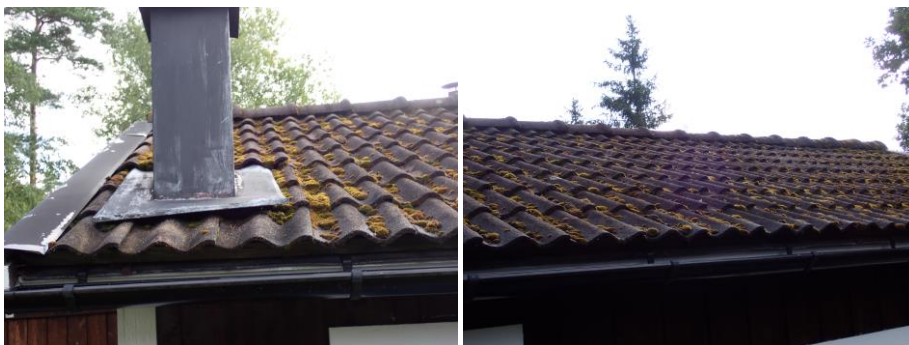
En del mosspåväxt förekommer på takpannorna.  
Takplåtarna ansluter dåligt mot takpannorna.  
Flera takpannor ligger ojämnt.  
Underliggande takpapp är torr och spröd.  
Med anledning av ovanstående noterade brister, svaga punkter se även riskanalys punkt 3:3.  
Stuprör och hängränna saknas på tak till vedboden.  
Plåtdetaljer är färgflagnande.  
Taket är av säkerhetsskäl endast besiktigad begränsat från markstege vid takfot samt i anslutning till takstegen.

- 3:3** Av åldersskäl och konstaterade brister är yttertaket åldersmässigt avskrivet. Med anledning av att den underliggande takpappen är torr och spröd (gäller endast gästhus) i kombination med dåliga takgenomföringar, mosspåväxt och frostskaador på takpannorna ökar risken för att läckage kan komma att uppstå. Om läckage inträffar kan fukt, mögel och/eller rötelaterade skador uppstå på underliggande konstruktioner.

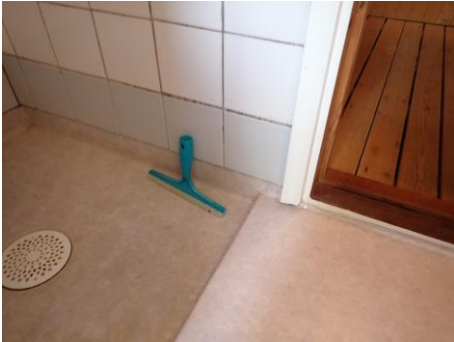
| Bastu/Dusch: | <div>Dörr i våtzon 1. Se även riskanalys punkt 3:5.<br/>Tätskikt bakom kakel och är inte besiktningsbart.</div> <div></div> |

- 3:5** Då det är svårt att få ett tillräckligt fuktskydd mot fönster och dörrkarmar i våtrum ökar risken för skador i anslutning till fönster och dörrar som är placerade i våtzon 1. Ovanstående kan leda till att fukt, mögel och/eller rötelaterade skador kan förekomma/uppstå i anslutning till noterade brister/svaga punkter.
