## Utlåtande över ÖVERLÅTELSEBESIKTNING

DALBY 8:1

Dalby Björkberget 86, 755 91 Uppsala

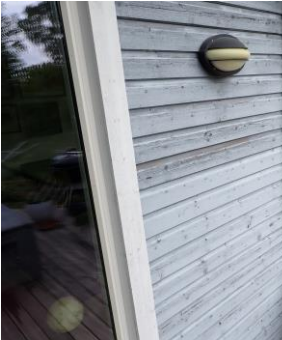
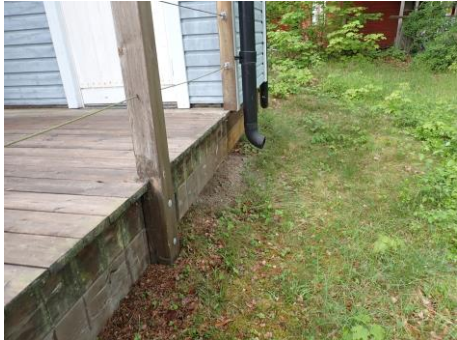
| Fasad: | <p>Fasaden är allmänt urblekt och missfärgad.<br/>Dagvatten från stuprör leds inte bort från husgrunden.</p> <div></div> |

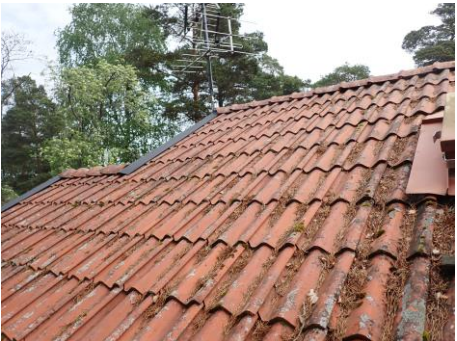
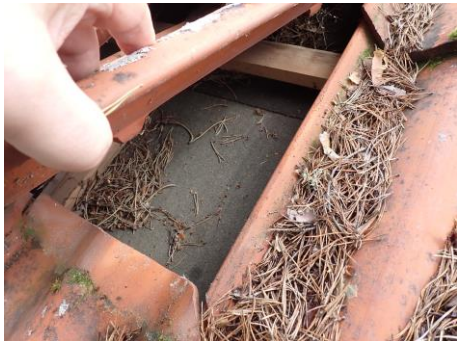
| Yttertak: | <p>Taket är av säkerhetsskäl endast besiktigad begränsat från markstege vid takfot samt i anslutning till takstegen.<br/>En del moss och lavpåväxt förekommer på takpannorna.<br/>Hängrännorna är fulla med barr.</p> <div></div> |

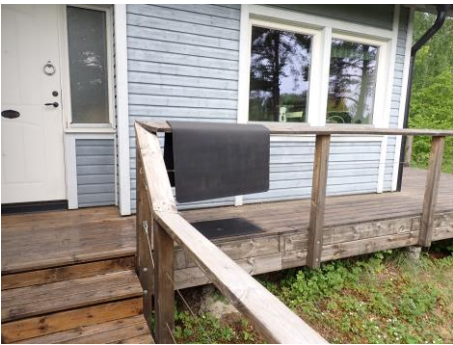
Altanräcket uppfyller inte gällande säkerhetskrav.

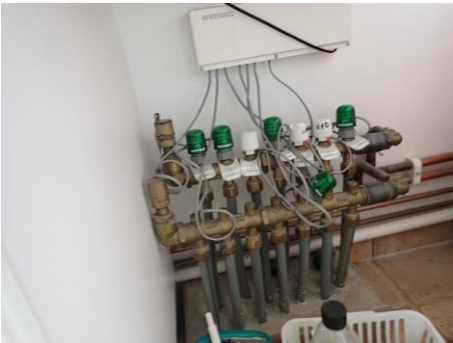
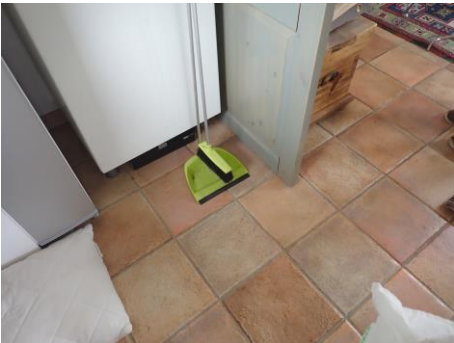
Tröskel med uppvik saknas mot matrummet.  
Tätskikt saknas på uppmurad klack för golvvärmen.  
Tätskikt under klinker är inte besiktningsbart.

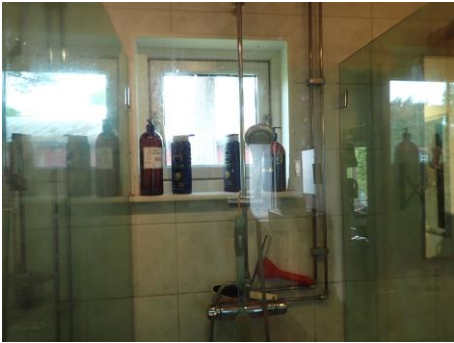
| Wc/Dusch/Bad: | <p>Fönster i våtzon 1. Se även riskanalys punkt 3:1.<br/>Tätskikt bakom kakel och under klinker är inte besiktningsbart.</p> |

- 3:1** Då det är svårt att få ett tillräckligt fuktskydd mot fönster och dörrkarmar i våtrum ökar risken för skador i anslutning till fönster och dörrar som är placerade i våtzon 1.

Delvis avsaknad av godkänt tätskikt på vägg i våtzon 1 kan leda till fuktbelastning på oskyddade ytor vid Eventuellt läckage på rör eller i maskin samt även om golvbrunnen får stopp.

Ovanstående kan leda till att fukt, mögel och/eller rötelaterade skador kan förekomma/uppstå i anslutning till noterade brister/risker.

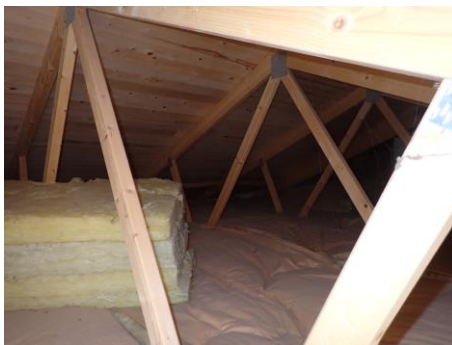
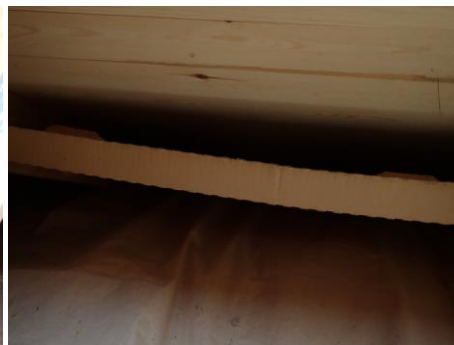
Delar av vinden består av ett Parallelltak. Parallelltakens ångspärrar och luftspalter är inte möjliga att kontrollera. Konstruktionen utgår därmed ur besiktningen. Denna takkonstruktion är en svag konstruktion med anledning av att ventilation av utrymmet och ångspärrar ibland är felaktigt utförda och kan vara bristfälliga. Det är även viktigt att inomhusventilationen fungerar som avsett. Landgång saknades på inspekterbar vind och vinden är endast besiktigad mycket begränsat från vindsluckan, cirka två meter runt om. Kompletterande besiktning erfordras om landgång anordnas.

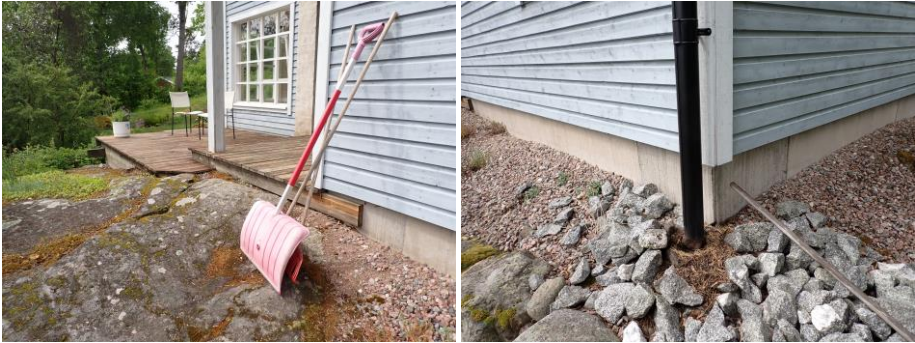
| Fasad: | <div>Fasaden är allmänt urblekt och missfärgad.<br/>Dagvatten från stuprör leds inte bort från husgrunden.</div> <div></div> |

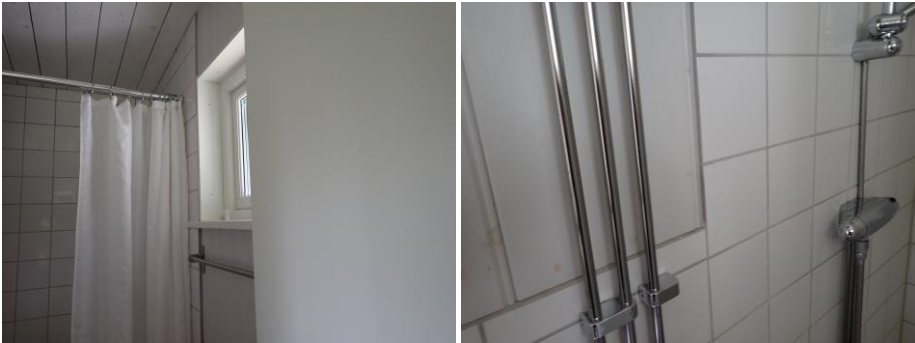
| Wc/Dusch: | Fönster i våtzon 1.<br>Träpanel som ytskikt inom våtzon 1.<br>Med anledning av ovanstående noterade brister, svaga punkter se även riskanalys punkt 3:1.<br>Fogskada i klinker.<br>Tätskikt bakom kakel och under klinker är inte besiktningsbart. <div></div> |
