Utlåtande över ÖVERLÅTELSEBESIKTNING

RAMSTA-LUND 6:2
Ramsta-Lund 38, 755 91 Uppsala

Uppdragsgivare:	Samma som ovan
Uppdragsnummer:	2024-115

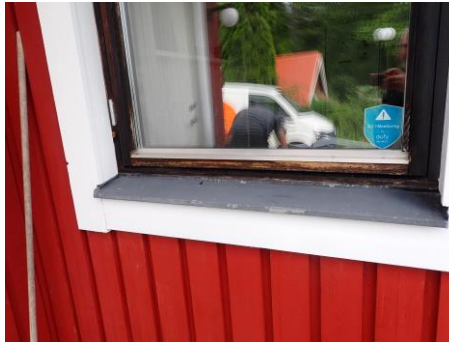
Fönster:

Isolerglas är äldre än 20 år med risk för ålderslitage som tex punktering av isolerglasen.
Fönsterbågar är urblekta.
Plåtdetaljer är färgflagnande.

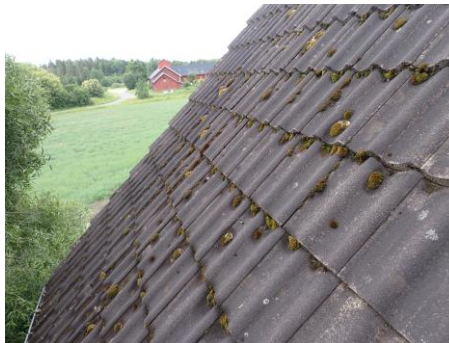
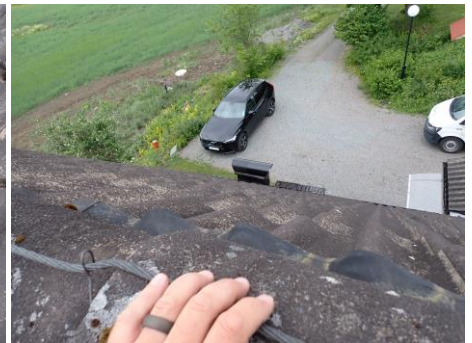
**Yttertak:**

En del mosspåväxt förekommer på takpannorna.
Tak med underliggande takboard är en känd riskkonstruktion. Se även riskanalys punkt 3:2.
Taket är av säkerhetsskäl endast besiktigad begränsat från markstege vid takfot samt i anslutning till takstegen.

- 3:2** Huset har undertak av takboard. Det är känt att takboard är relativt fuktkänslig och att det ofta uppträder missfärgningar/fuktfläckar på grund av att snö/regn kan leta sig in under plåtbeslag och takpannor vid hårda vindlaster eller trasiga takpannor och brister vid takplåtar. Om så är fallet kan detta orsaka fukt, mögel och/eller rötrelaterade skador i underliggande konstruktioner. Viktigt att noterade brister på taket som dåliga plåtar, trasiga takpannor och liknande åtgärdas då underlagstaket inte har något vidare fuktmotstånd. Det rekommenderas att kontinuerlig och löpande kontroll sker av tak och vindsutrymmena för att säkerställa att förhållandena inte förändras/förvärras.
