Utlåtande över ÖVERLÅTELSEBESIKTNING

FULLERÖ 32:5
Vintergatsvägen 60, 743 35 Storvreta

ÖVERLÅTELSEBESIKTNING FÖR SÄLJARE

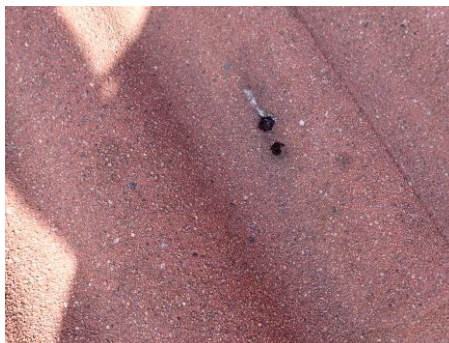
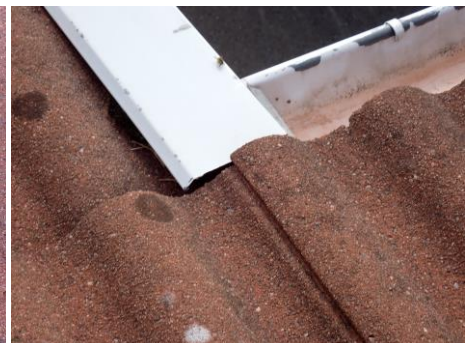
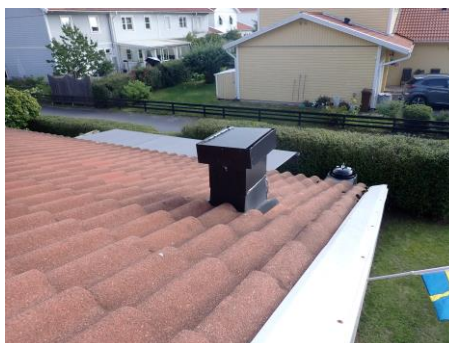
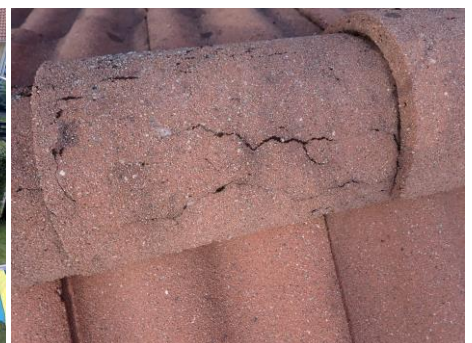
Mark:	-----
Grundmur/Hussockel:	Platta på mark med ovanliggande isolering (flytande golv) är en känd riskkonstruktion. Äldre dränering runt husgrunden. Med anledning av ovanstående noterade brister, svaga punkter se även riskanalys punkt 3:1.
Fasad:	Dagvatten från stuprör med utkastare leds inte bort från husgrunden.
Dörrar:	-----
Fönster:	Isolerglas är äldre än 20 år med risk för ålderslitage som tex punktering mellan isolerglaskassetter.
Yttertak:	En del takpannor med mindre frostsador. Flera nockpannor med begynnande sprickor. En vattplåt är felaktigt monterad. Nockband saknas. Med anledning av ovanstående noterade brister, svaga punkter se även riskanalys punkt 3:2. Plåtdetaljer är färgflagnande. Taket är av säkerhetsskäl endast besiktigad begränsat från markstege vid takfot samt i anslutning till takstegen och takbryggan.
Övrigt:	-----

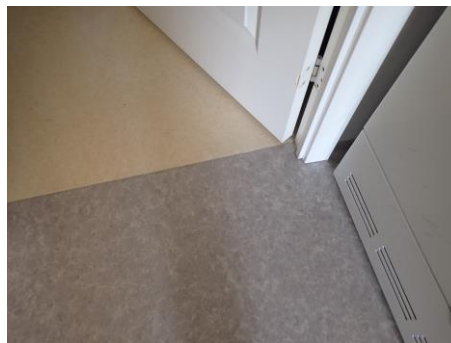
Tvättstuga:

Uppvik saknas mot pannrummet/förrådet.

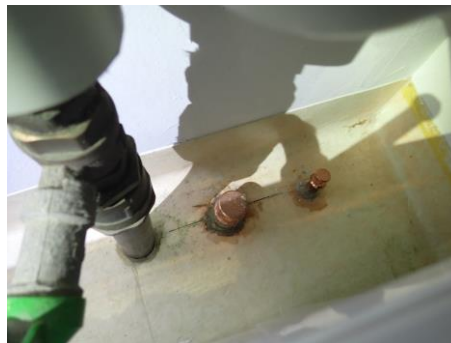
Pannrum/Förråd:

Äldre tätskikt på golv.
Våtrumsmattan har släppt i fog i anslutning till inkommande fjärrvärmerör.
Med anledning av ovanstående noterade brister, svaga punkter se även riskanalys punkt 3:3.

- 3:3** Äldre tät/ytskikt med sprickor i skarv och dåligt tätning vid rörgenomföringar har nedsatt funktion vilket innebär att ytskiktet/tätskiktet inte längre kan garanteras vara vattentätt och risk finns för att vatten tränger igenom ytskiktet/tätskiktet.

- Ovanstående kan leda till att fukt, mögel och/eller rötelaterade skador kan förekomma/uppstå i anslutning till noterade brister/svaga punkter.

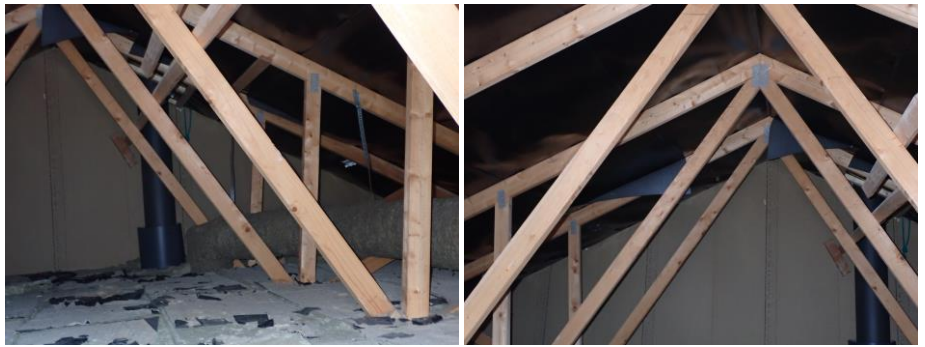
Vind

Takduken (tenoduken) är inte sträckt ordentligt. Se även riskanalys punkt 3:2. Landgång saknades och vinden är endast besiktigad mycket begränsat från vindsluckan, kompletterande besiktning erfordras om landgång anordnas.

- 3:2** Frostskadade takpannor kan om dessa går sönder öka fuktbelastningen på underliggande takduk och ökar därmed belastningen på underliggande takduk. Om takduken är dåligt spänd finns risk för att vatten kan tränga in via skarvar och orsaka fukt, mögel och/eller rötelaterade skador på underliggande konstruktioner.
