## Utlåtande över ÖVERLÅTELSEBESIKTNING

SVIA 1:46

Asplövsvägen 5, 754 74 Uppsala

ÖVERLÅTELSEBESIKTNING SC0521-09

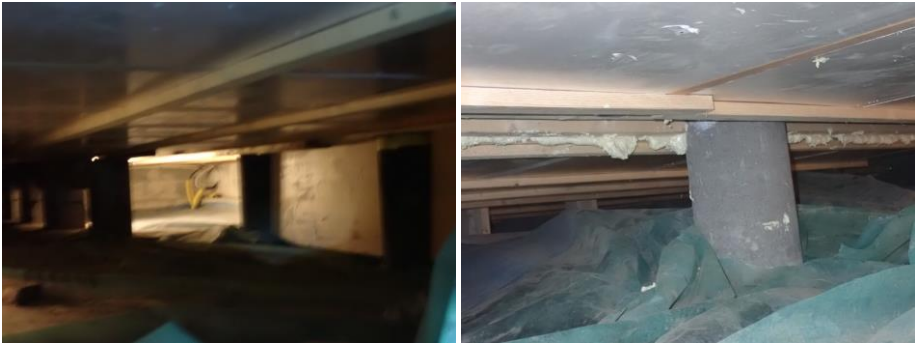
Mark:	----
Grundmur/Hussockel:	<p>Krypgrund är en känd riskkonstruktion. Delvis äldre dränering runt husgrunden. Med anledning av ovanstående noterade brister, svaga punkter se även riskanalys punkt 3:1.</p>

- 3:1** Krypgrunder betraktas idag som kända riskkonstruktioner och är en känslig konstruktion ur fuktsynpunkt sett bland annat beroende på årstidsvariationer i temperatur och fuktbelastning från mark. Under de perioder då lufttemperaturen utomhus är högre än i kryputrymmet, kommer varm fuktig luft in i ett kallare utrymme och höjer den relativa luftfuktigheten i krypgrundsutrymmet. Risk för skador föreligger och skador kan uppstå såsom fukt, mögel och rötrelaterade skador som möjlig följd. Eventuellt inbyggt/nyttjande av tryckimpregnerat virke i konstruktionen kan leda till kraftig avvikande lukt.

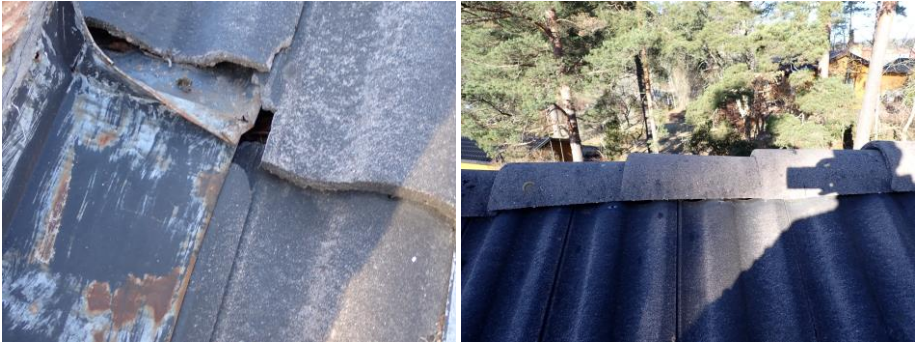
Fasad:	----
Dörrar:	----
Fönster:	----
Yttertak:	<p>Äldre takplåt runt skorsten med bristfälligt överlapp. Nockband och nockbräda saknas. Äldre underliggande takpapp är torr och spröd. Med anledning av ovanstående noterade brister, svaga punkter se även riskanalys punkt 3:2. Taket är av säkerhetsskäl endast besiktigad begränsat från markstege vid takfot samt i anslutning till takstegen. Parallelltakens ångspärrar och luftspalter är inte möjliga att kontrollera. Konstruktionen utgår därmed ur besiktningen. Denna takkonstruktion är en svag konstruktion med anledning av att ventilation av utrymmet och ångspärrar ibland är felaktigt utförda och kan vara bristfälliga. Det är även viktigt att inomhusventilationen fungerar som avsett.</p>

- 3:2** Avsaknad av nockband kan leda till att tätningen av nock är bristfällig vilket kan leda till fukt, mögel och/eller rötrelaterade skador på underliggande konstruktioner.

- Dåligt tätade/äldre takgenomföringar i kombination med äldre underliggande takpapp kan leda till att dagvatten tränger in på vinden vilket i sin tur kan leda till fukt, mögel och/eller rötrelaterade skador på underliggande konstruktioner.

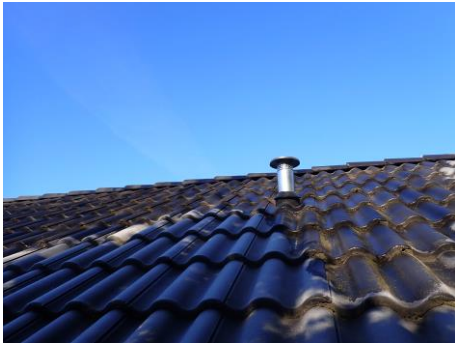
Grundmur/Hussockel:	Souterränggrund är en känd riskkonstruktion. Se även riskanalys punkt 3:3.
Fasad:	-----
Dörrar:	-----
Fönster:	-----
Yttertak:	<p>Taket är av säkerhetsskäl endast besiktigad begränsat från takfot. Parallelltakens ångspärrar och luftspalter är inte möjliga att kontrollera. Konstruktionen utgår därmed ur besiktningen. Denna takkonstruktion är en svag konstruktion med anledning av att ventilation av utrymmet och ångspärrar ibland är felaktigt utförda och kan vara bristfälliga. Det är även viktigt att inomhusventilationen fungerar som avsett.</p>

- 3:3** Risk föreligger för att trädetaljer samt övrigt organiskt material som ansluter mot golv och väggar (trösklar, limmer, textil, papperstapeter och dylikt) i garaget kan ha fukt, mögel och rötrelaterade skador med anledning av normalt förekommande fuktvandring genom grundmurar och golv samt om brister förekommer i dagvattenledningar, dränering och tätskikt. Eventuellt inbyggt/nyttjande av tryckimpregnerat virke i konstruktionen kan leda till kraftig avvikande lukt.

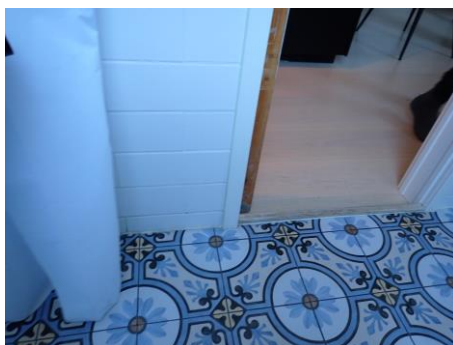
Dörr i våtzon 1. Se även riskanalys punkt 3:4.  
Tätskikt bakom kakel och under klinker är inte besiktningsbart.  
Våtrumsdokument uppvisades inte.

- 3:4** Då det är svårt att få ett tillräckligt fuktskydd mot fönster och dörrkarmar i våtrum ökar risken för skador i anslutning till fönster och dörrar som är placerade i våtzone 1. Ovanstående kan leda till att fukt, mögel och/eller rötrelaterade skador kan förekomma/uppstå i anslutning till noterade brister/risiker.
