Utlåtande över ÖVERLÅTELSEBESIKTNING

FINNSTA 5:35

Stinsvägen 1B, 755 76 Vänge

ÖVERLÅTELSEBESIKTNING SC0521-09

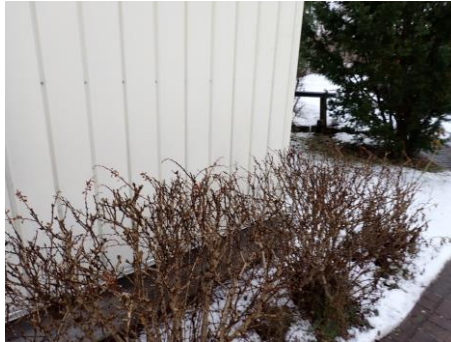
Mark:

Närliggande större planteringar förekommer. Se även riskanalys punkt 3:1.

- 3:1** Närliggande planteringar kan komma att påverka grundkonstruktioner, fasader vind och tak negativt då rötter underminerar grundkonstruktioner (med risk för sättningsskador) och grenar fuktbelastar fasader. Takkonstruktioner kan även påverkas negativt (nedskräpning av tak, flyttande av takpannor och liknande) samt att planteringar kan täppa till luftspalter vid takfot.

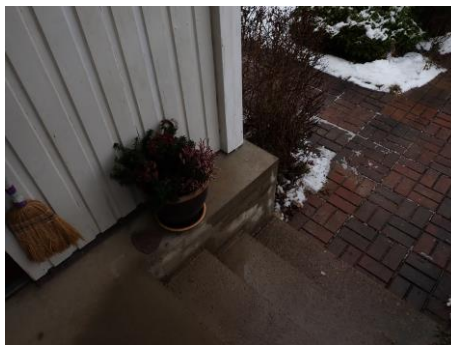
Fasad:

Träfasaden är bitvis färgflagnande.

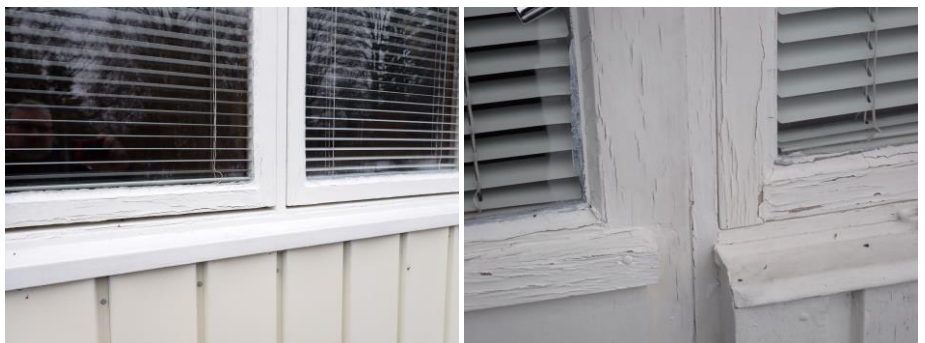
Fönster:

Fönster är bitvis färg och kittskadade.
Isolerglas är äldre än 20 år med risk för ålderslitage som tex punktering.

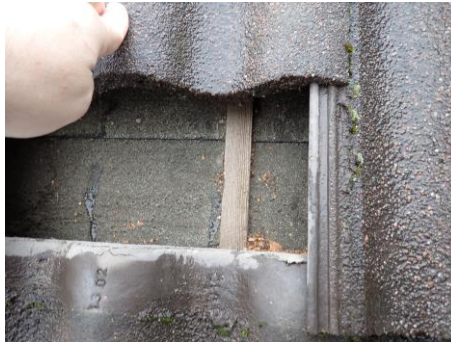
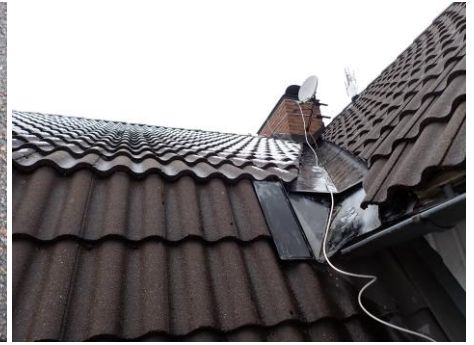
Yttertak:

Äldre takplåtar med dåligt överlapp över takpannorna vid takkupor, rännalsplåt och takgenomföringar.

Underliggande takpapp är torr och spröd.

Takpannorna är inte klamrade enligt gällande norm.

Vindskivorna är färgflagnande och lokalt rötskadade.

Plåtdetaljer är färgflagnande.

Takytor var delvis snötäckta och full besiktning av taket var inte möjligt, kompletterande besiktning erfordras när taket är snöfritt.

- 3:3** Av åldersskäl och konstaterade brister är yttertaket åldersmässigt avskrivet. Med anledning av att den underliggande takpappen är torr och spröd i kombination med äldre takplåtar och dåliga takgenomföringar. Om läckage inträffar kan fukt, mögel och/eller rötrelaterade skador uppstå på underliggande konstruktioner.

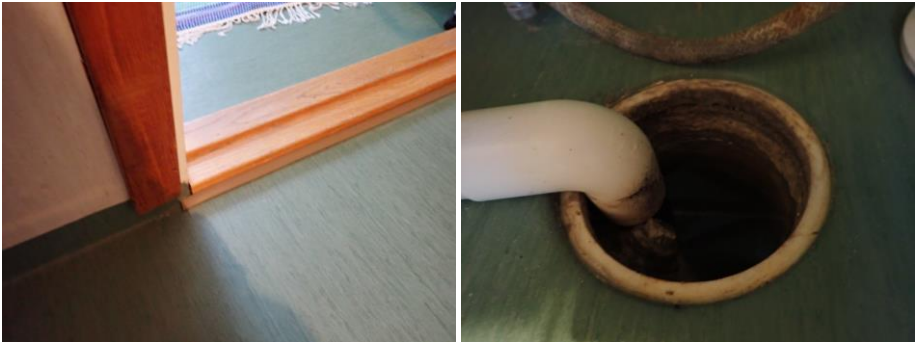
Sovrum 1:	-----
Vardagsrum:	-----
Tvättstuga:	<p>Äldre tät och ytskikt. Dåligt uppvik mot tröskeln. Äldre rostskadad gjutjärnsgolvbrunn. Klämringen i golvbrunnen sitter löst. Dåligt fall/bakfall på golv. Klämringen i golvbrunnen sitter löst. Våtrumsmattan har lokalt släppt från underlaget i anslutning till golvbrunnen. Med anledning av ovanstående noterade brister/svaga punkter är våtrummet i stort behov av renovering. Beakta att under/bakomliggande fukt, mögel och/eller rötskador kan förekomma i anslutning till våtrummet.</p>

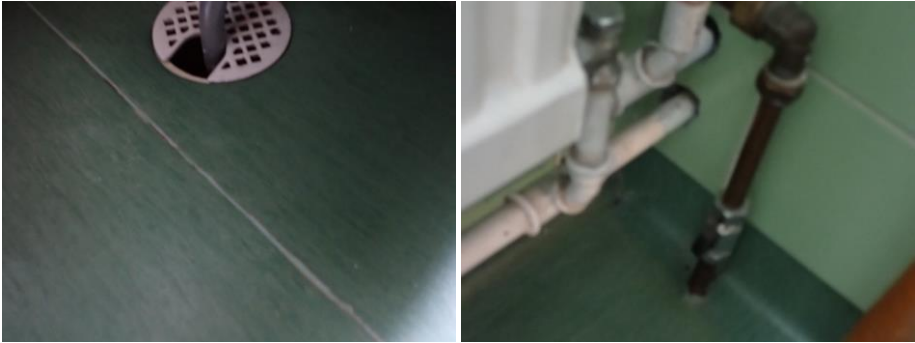
Wc/Badrum:	<p>Äldre tät och ytskikt. Dåligt fall på golv. Tätskikt bakom kakel är inte besiktningsbart. Öppna fogar i golvmattan. Fönster i våtzon 1. Dåligt uppvik mot tröskeln. Äldre rostskadad gjutjärnsgolvbrunn. Klämringen i golvbrunnen sitter löst. Våtrumsmattan har lokalt släppt från underlaget i anslutning till golvbrunnen. Rör genomföringar i våtzon 1, golv. Dåligt tätade rör genomföringar i vägg. Med anledning av ovanstående noterade brister/svaga punkter är våtrummet i stort behov av renovering. Beakta att under/bakomliggande fukt, mögel och/eller rötskador kan förekomma i anslutning till våtrummet.</p>

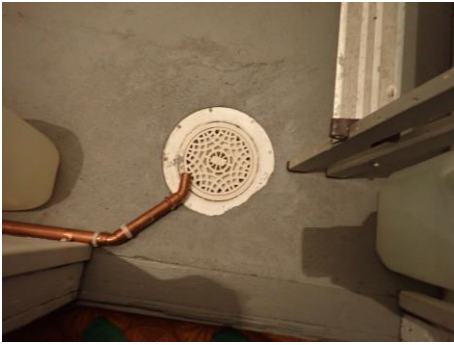
Verkstad:	-----
Pannrum:	Tätskikt saknas på golv. Se även riskanalys punkt 3:5.

- 3:5** Avsaknad av tätskikt i pannrummet kan leda till fuktbelastning på oskyddade ytor vid eventuellt läckage på rör eller i värmepannan samt även om golvbrunnen får stopp. Detta kan leda till fukt, mögel och/eller rötrelaterade skador.

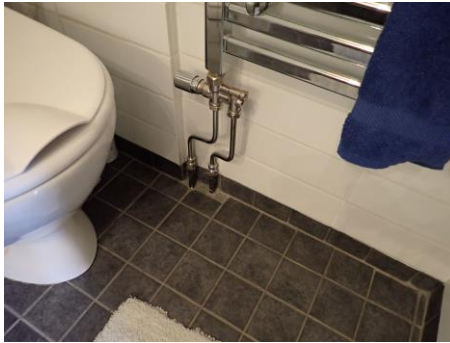
Wc/Dusch:

Rör genomföringar i våtzone 1 golv vilket inte uppfyller gällande branschregler vid tidpunkten för utförandet.
Tätskikt bakom kakel och under klinker är inte besiktningsbart.
Våtrumsdokument uppvisades inte.

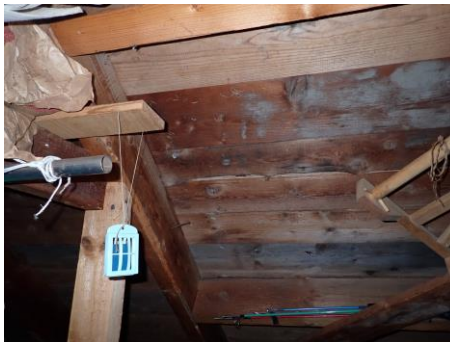
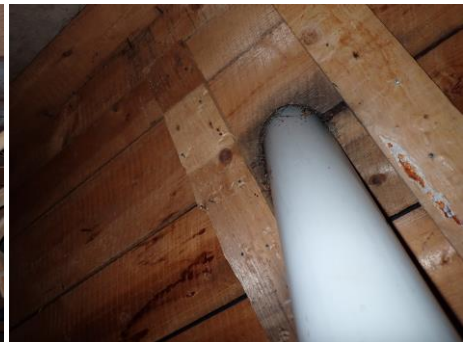
Förrådsvind

Uttorkade fuktrosor förekommer på takpanelen, främst i anslutning till takgenomföringar och takvinklar (bedöms som äldre före takomläggningen).
