Utlåtande över ÖVERLÅTELSEBESIKTNING

ÖSTUNA 9:19
Dalabacken 36, 741 94 Knivsta

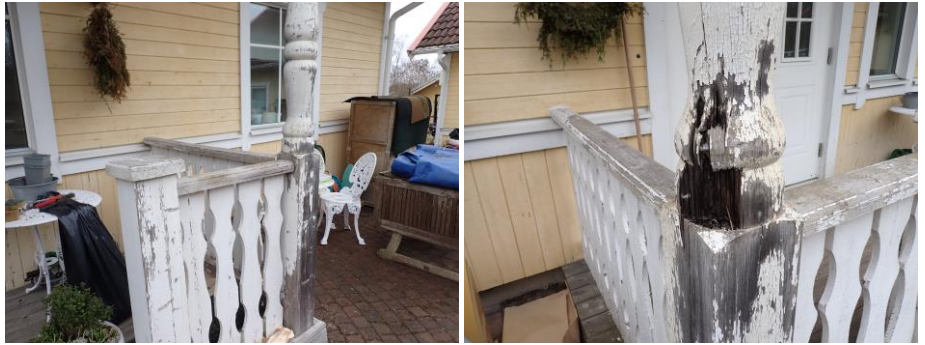
Mark:	-----
Grundmur/Hussockel:	-----
Fasad:	<p>Dagvatten från stuprör leds inte bort från husgrunden. Fasaden är allmänt urblekt och missfärgad.</p>  
Dörrar:	-----
Fönster:	-----
Yttertak:	<p>Takstege och glidskydd för markstege saknas och taket är endast besiktigad mycket begränsat från markstege vid takfoten. Kompletterande besiktning erfordras om taksäkerhet anordnas.</p>
Balkong:	<p>Räcket är kraftigt färgflagnande och lokalt rötskadat.</p>

Räcke och bärande delar på farstuvisten är kraftigt färgflagnande och lokalt rötskadade.

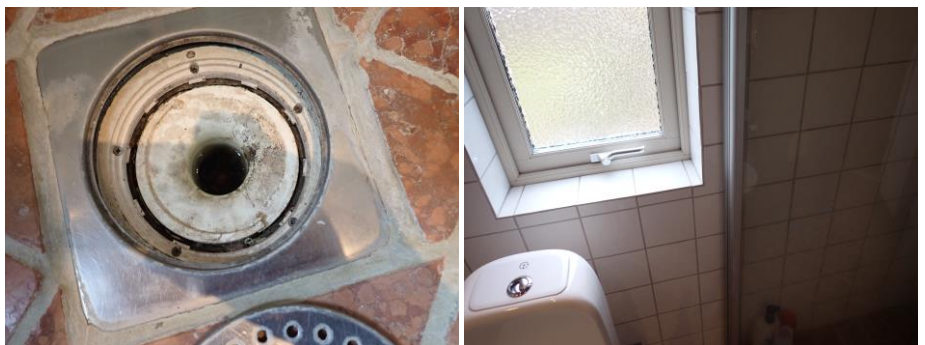
Entré/Hall:	----
Kök/Matplats:	Tät botten saknas i diskbänkskåpet. Spillskydd saknas under kyl och frys samt under diskmaskinen.
Vardagsrum:	----
Sovrum 1:	----
Klädkammare:	----
Wc/Dusch:	Brunnsmanschetten är felskuren och sticker fram under klämringen. Se även riskanalys punkt 3:1. Tätskikt bakom kakel och under klinker är inte besiktningsbart. Våtrumsdokument uppvisades inte. Fönster i våtzon 1, skyddas av duschvägg.

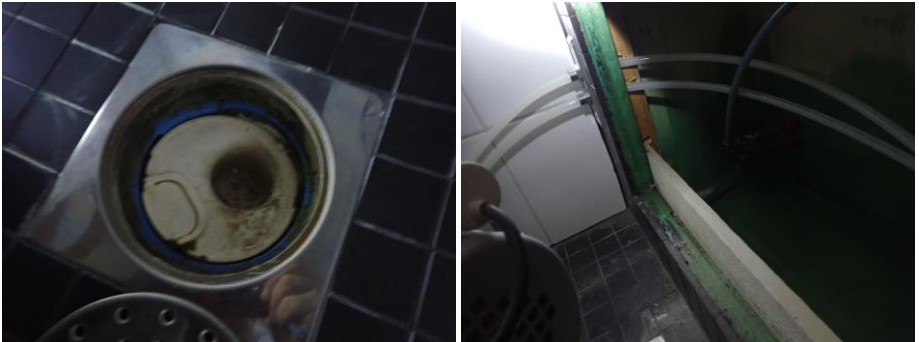
Allrum:	-----
Sovrum 2:	-----
Sovrum 3:	-----
Wc/Dusch/Bad:	<p>Inspektionslucka för golvvärme sitter i utsatt läge bakom badkaret. Brunnsmanschetten är felskuren och sticker fram under klämringen. Med anledning av ovanstående noterade brister, svaga punkter se även riskanalys punkt 3:2. Tätskikt bakom kakel och under klinker är inte besiktningsbart. Våtrumsdokument uppvisades inte.</p>

3:1 Felaktigt tillskuren brunnsmanschett kan medföra att manschetten tätar dåligt mellan golvbrunn och golvets tätskikt samt att det även kan medföra kapillärsug i manschetten. Ovanstående kan leda till att fukt, mögel och/eller rötelaterade skador kan förekomma/uppstå i anslutning till noterade brister/risker.

Otåta håltagningar (inspektionslucka bakom badkar) i våtrum, särskilt i våtzon 1 är en risk vid fuktbelastning av aktuellt område.

Ovanstående kan leda till att fukt, mögel och/eller rötelaterade skador kan förekomma/uppstå i anslutning till noterade brister/risker.

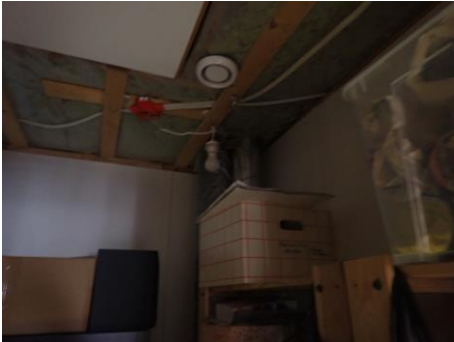
Passage:	-----
Sovrum 4:	-----
Klädkammare:	<p>Ytskikten är inte färdigställda</p>
