## Utlåtande över ÖVERLÅTELSEBESIKTNING

SVIA 1:46

Asplövsvägen 5, 754 74 Uppsala

ÖVERLÅTELSEBESIKTNING SC0521-09

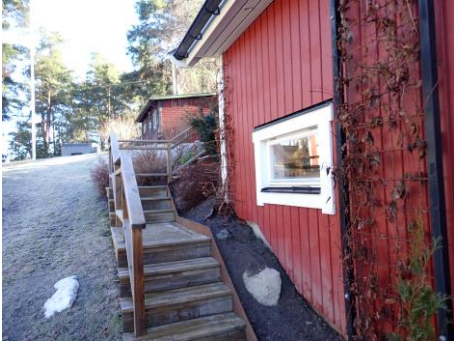
## GARAGE UTVÄNDIGT

Grundmur/Hussockel:	Souterränggrund är en känd riskkonstruktion. Se även riskanalys punkt 3:3.
Fasad:	-----
Dörrar:	-----
Fönster:	-----
Yttertak:	<p>Taket är av säkerhetsskäl endast besiktigad begränsat från takfot. Parallelltakens ångspärrar och luftspalter är inte möjliga att kontrollera. Konstruktionen utgår därmed ur besiktningen. Denna takkonstruktion är en svag konstruktion med anledning av att ventilation av utrymmet och ångspärrar ibland är felaktigt utförda och kan vara bristfälliga. Det är även viktigt att inomhusventilationen fungerar som avsett.</p>
